# FICHE OUVRAGE - BASSIN VERSANT DE L'ETANG DE LEON

| <b>Identification de l'ouvrage :</b> | OH_159 | <b>Réseau hydrographique :</b> | Houa |

| <b>Usage actuel :</b> | Route D652 | <b>Etat de l'ouvrage :</b> | Dégradé |

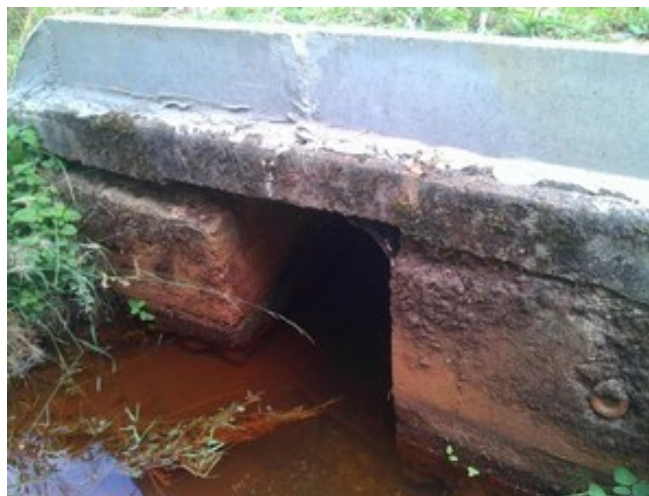
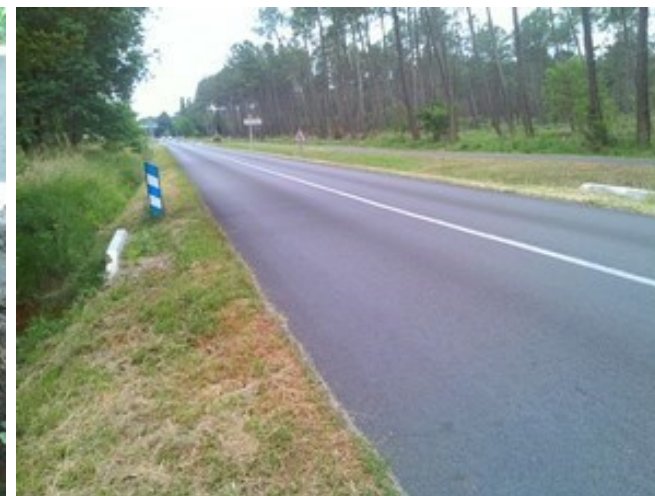
Ouvrage ancien, fondation affouillée et en partie basculée (amont RG).  
Reprise partielle récente des parapets.  
Vibration de l'ouvrage lors du passage des camions.
