# FICHE OUVRAGE - BASSIN VERSANT DE L'ETANG DE LEON

| <b>Identification de l'ouvrage :</b> | OH_14 | <b>Réseau hydrographique :</b> | Forges |
| <b>Date d'observation :</b> | | <b>Type d'ouvrage :</b> | Buse simple |

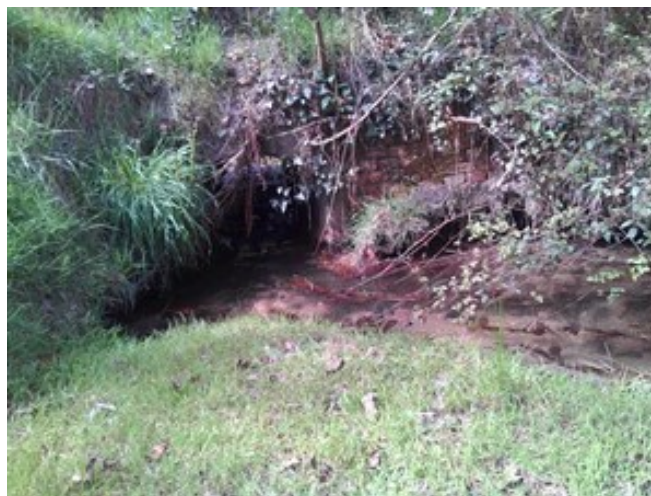
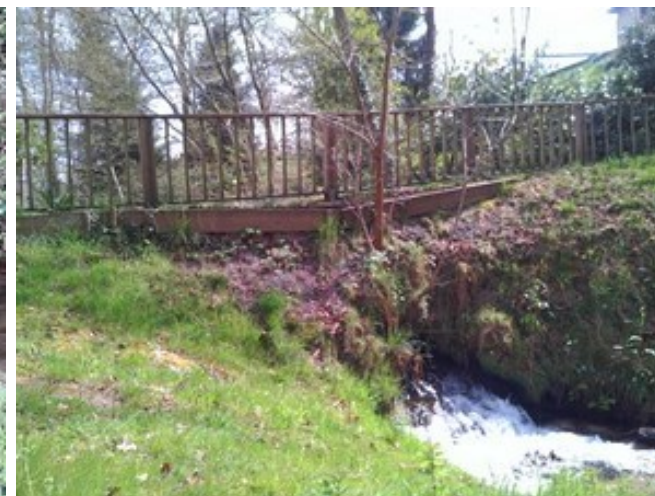
## PHOTOGRAPHIES DE L'OUVRAGE

Entrée hydraulique désaxée, sollicitation des fondations rive droite (infiltration probable)  
Chute d'eau conséquente en aval de l'ouvrage, le radier stabilise le profil amont.  
Parapet aval instable (barrière bois), talus prononcé raviné.
