# FICHE OUVRAGE - BASSIN VERSANT DU COURANT DE CONTIS

| <b>Identification de l'ouvrage :</b> | OH_220 | <b>Réseau hydrographique :</b> | Bourg |
| <b>Date d'observation :</b> | | <b>Type d'ouvrage :</b> | Pont |

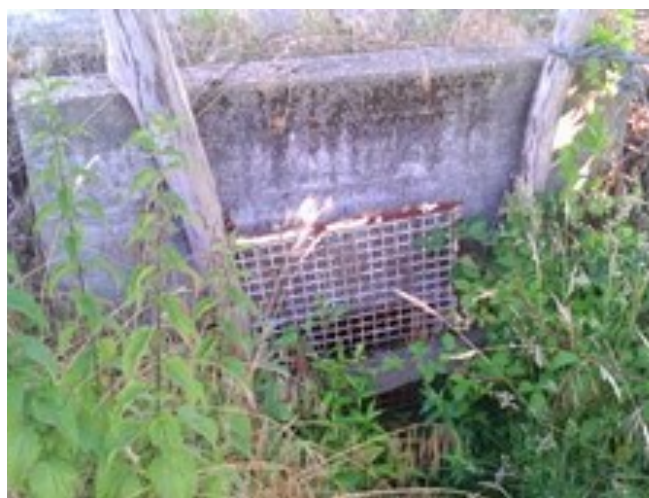
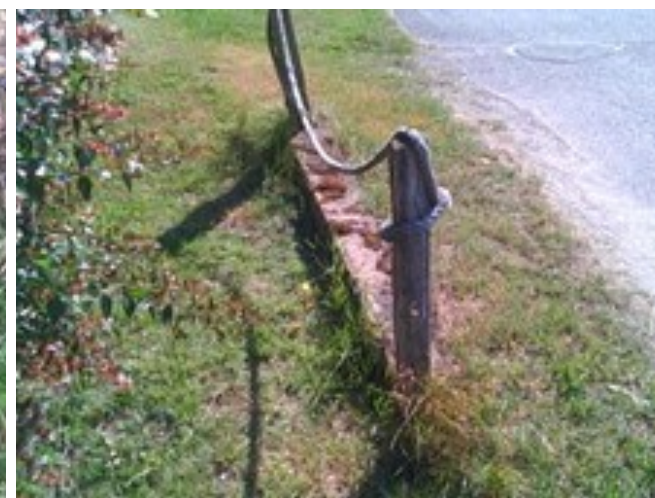
## PHOTOGRAPHIES DE L'OUVRAGE

| <b>Usage actuel :</b> | Franchissement carrossable | <b>Etat de l'ouvrage :</b> | Bon |

Cours d'eau souterrain en aval de l'ouvrage.  
Présence d'une grille pour éviter le colmatage de la portion busée.
