# FICHE OUVRAGE - BASSIN VERSANT DU COURANT DE CONTIS

| <b>Identification de l'ouvrage :</b> | OH_223 | <b>Réseau hydrographique :</b> | Bourg |

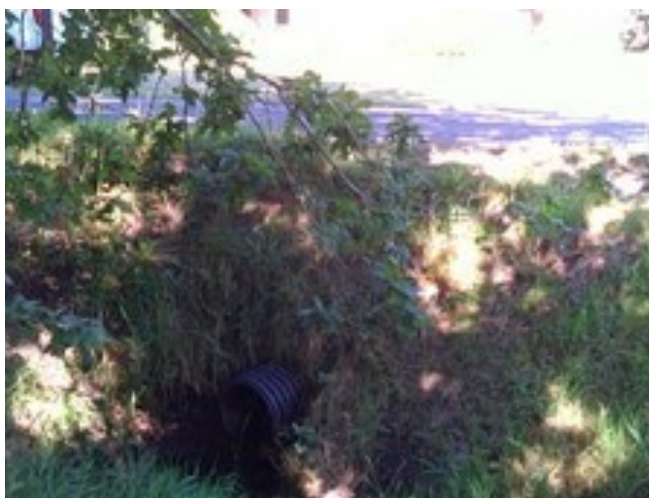
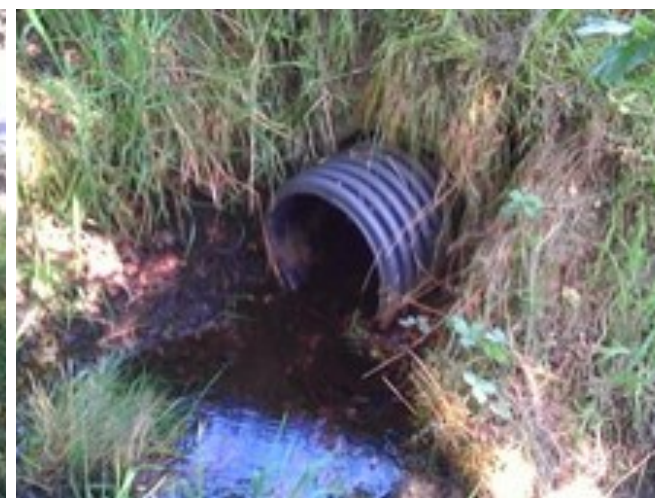
## PHOTOGRAPHIES DE L'OUVRAGE

Buse plastique de 30 dans une buse de 40 en ciment.  
Cours d'eau souterrain en aval de l'ouvrage.  
Pas de grille pour éviter le colmatage.
